Service Bulletin SB22000008
AGC – NT FLAME

Models: **NikolaTesla Flame**

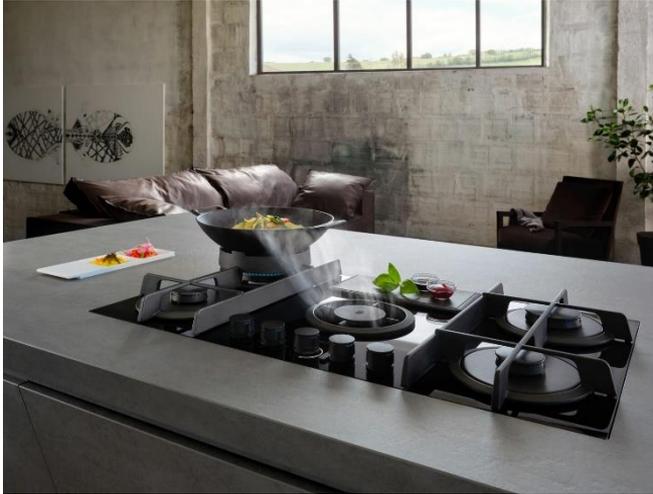
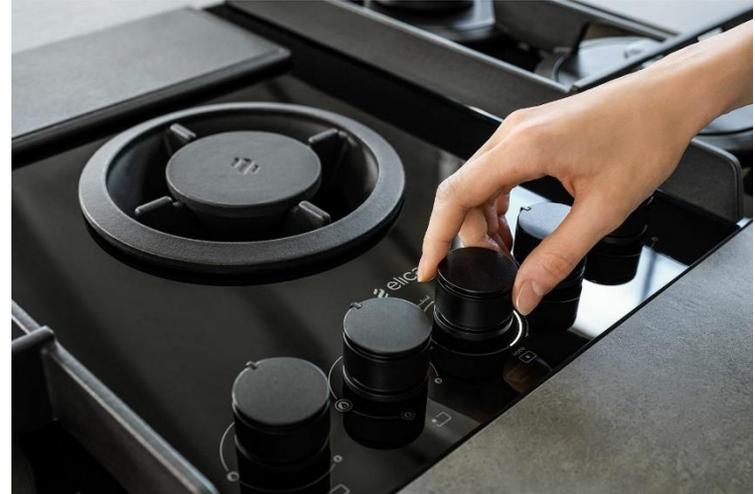
Problem: Aspiration does not work.

Reason: Mismatch between power indicated on the user interface and power output (aspiration).

Soluzion: increase thickness of the knob.
