## ECB0155549 Updating / ECB0155549 aggiornamento

### Defect / difetto

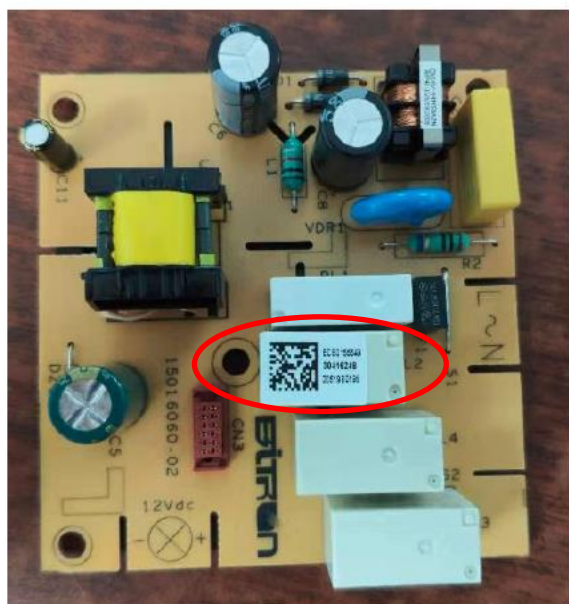
Hood makes randomly a “beep” with one flash of capacitive command like it was the first connection. / Il dispositivo emette un "bip" casuale con un lampo di comando capacitivo, come se si trattasse della prima connessione.

Replace the ECB0155549 with the new version having the same code. New PCB version presents a black dot on PCB label as in below picture / Sostituire ECB0155549 con la nuova versione avente lo stesso codice. La nuova versione del PCB presenta un punto nero sull'etichetta del PCB come nella figura seguente.
