Service Bulletin SB20000001 –  
Sweet front panel drop down  
Pannello frontale della cappa Sweet cade

Defect claimed: front panel drop down Sweet model  
Difetto lamentato: il pannello frontale cade modello Sweet

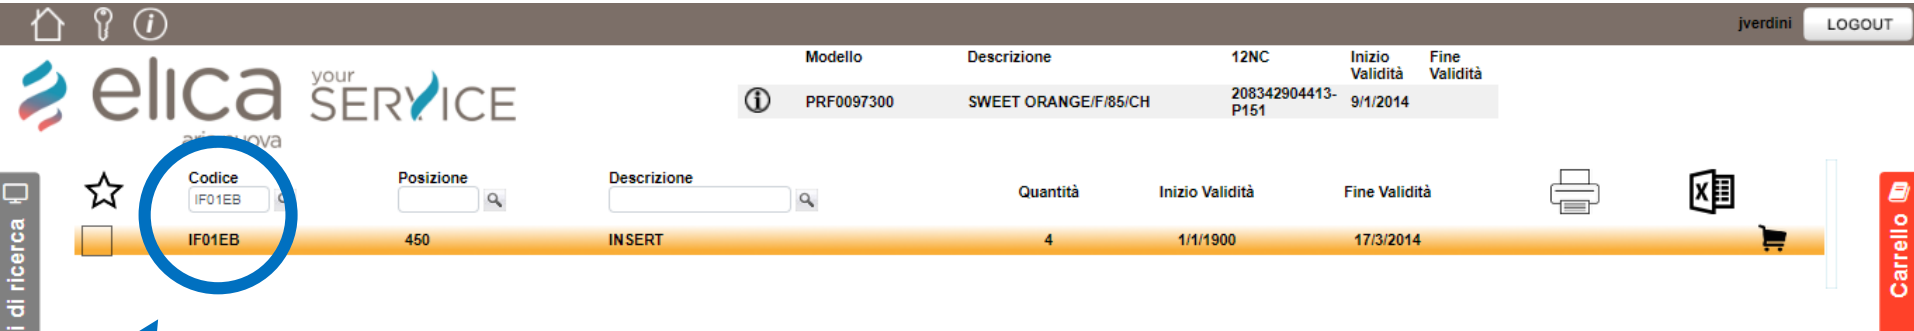
The screenshot shows the elica SERVICE web interface. At the top, there are navigation icons (home, key, info) and user information (jverdini, LOGOUT). Below the elica logo, there is a table with columns: Modello, Descrizione, 12NC, Inizio Validità, and Fine Validità. The first row of data is: PRF0097300, SWEET ORANGE/F/85/CH, 208342904413-P151, 9/1/2014. Below this, there is a search bar with fields for Codice, Posizione, and Descrizione. The search results table has columns: Codice, Posizione, Descrizione, Quantità, Inizio Validità, and Fine Validità. The first row of search results is: IF01EB, 450, INSERT, 4, 1/1/1900, 17/3/2014. A blue circle highlights the 'Codice' field containing 'IF01EB'. A blue arrow points from the text below to this field.

Modello	Descrizione	12NC	Inizio Validità	Fine Validità
PRF0097300	SWEET ORANGE/F/85/CH	208342904413-P151	9/1/2014

Codice	Posizione	Descrizione	Quantità	Inizio Validità	Fine Validità
IF01EB	450	INSERT	4	1/1/1900	17/3/2014

This component is not part of the spare parts exploded view but can be searched by writing the spare part code  
Questo componente non fa parte dell'esplosione ricambi ma è ricercabile attraverso l'inserimento del codice nell'apposito campo "codice"
