Service Bulletin SB20000003 –  
Ceiling panel- loose screw issue  
Pannello ceiling – problema viti allentate

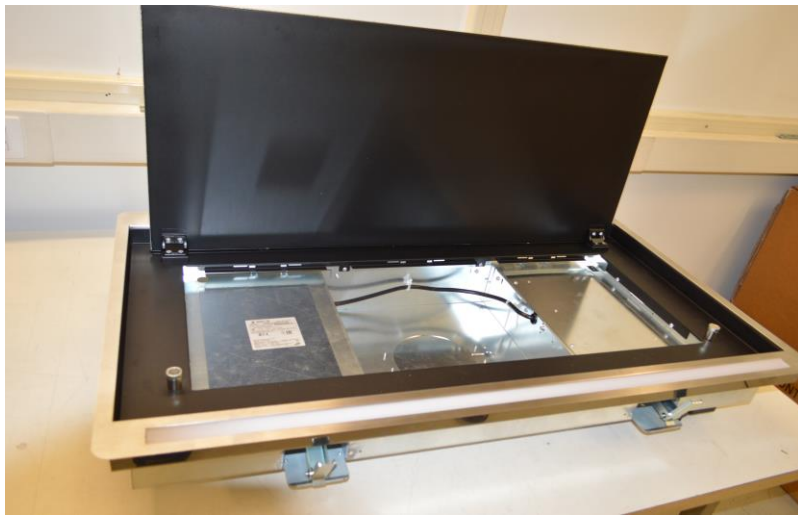
Defect claimed: loose screw on panel, Ceiling models /

Difetto lamentato: viti allentate su pannello, cappe Ceiling

Solution: screw of the panel replacement with nr 4 code VIT0167843 /

Soluzione: Sostituzione viti di fissaggio del pannello con nr 4 VIT0167843

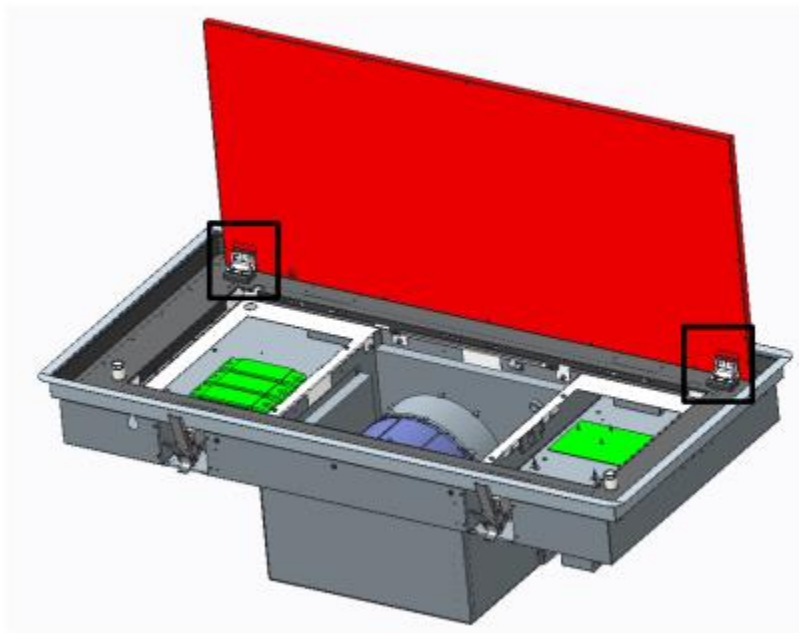
Service operation: Replace screws of the Panel with nr 4 **VIT0167843**

Operazioni service: Sostituire le viti di fissaggio del pannello usando nr 4 viti **VIT0167843**

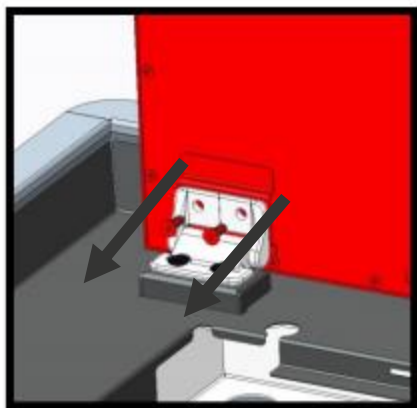
Service operation: remove old screws /  
Operazioni service: rimuovere le vecchie viti

Attention: replace the screws one-by-one  
Attenzione: sostituire le viti una alla volta

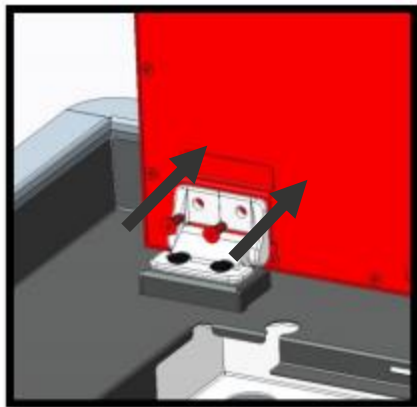
Service operation: replace screws with new code VIT0167843 /  
Operazioni service: sostituire con le nuove viti codice VIT0167843

**VIT0167843** X4
