Service Bulletin SB200000003 –  
Ceiling panel- loose screw issue  
Pannello ceiling – problema viti allentate

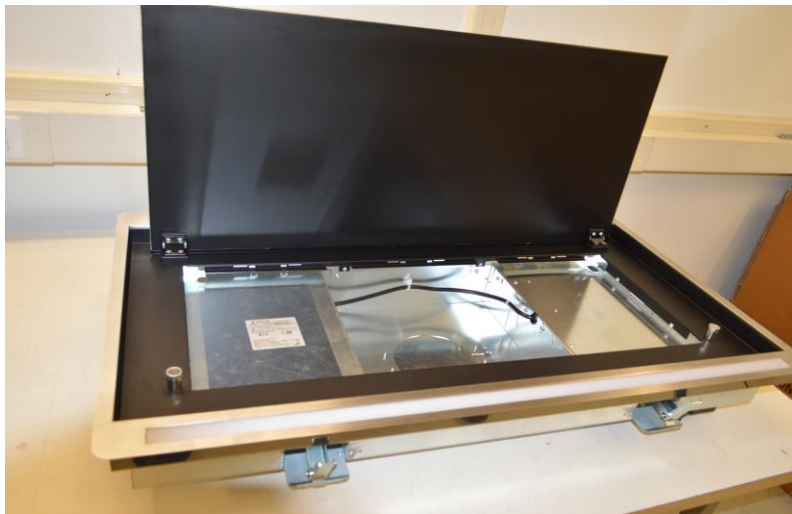
Defect claimed: loose screw on panel, Ceiling models /

Difetto lamentato: viti allentate su pannello, cappe Ceiling

Solution: screw of the panel replacement with nr 4 code VIT0167843 /

Soluzione: Sostituzione viti di fissaggio del pannello con nr 4 VIT0167843

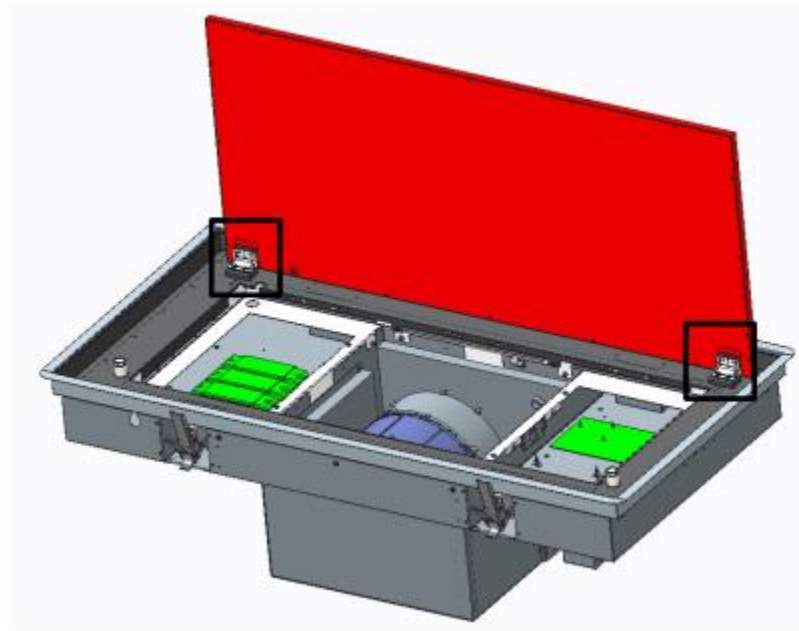
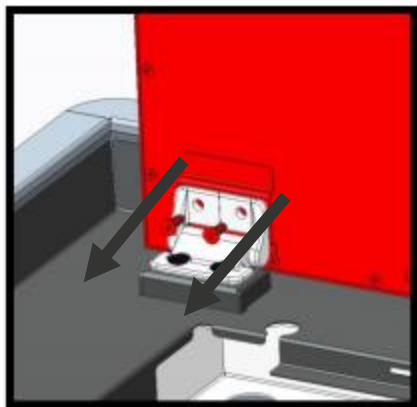
Service operation: remove old screws /  
Operazioni service: rimuovere le vecchie viti

Attention: replace the screws one-by-one  
Attenzione: sostituire le viti una alla volta

Service operation: Replace screws of the Panel with nr 4 **VIT0167843**

Operazioni service: Sostituire le viti di fissaggio del pannello usando nr 4 viti **VIT0167843**
